亳州市高新区宝龙住宅 11#地块 土壤污染状况调查报告

委托单位：亳州聚谦房地产开发有限公司

编制单位：合肥海正环境监测有限责任公司

2023 年 2 月

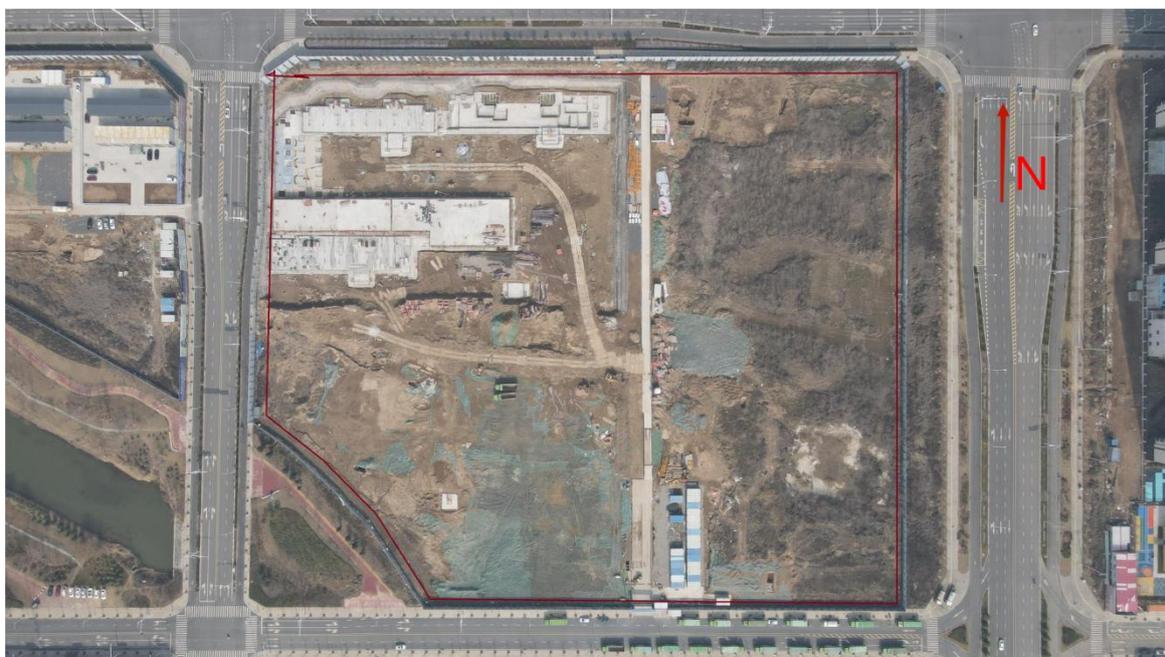
图 2-2 2023 年 2 月地块现状航拍

本次调查地块原为亳州市董庄村，主要用途为农田与住宅，该地块性质原为农业用地。2020 年地块上建筑物拆迁，土地进行了平整。目前地块西侧大部分已进行过施工挖掘和扰动，地块四周建设有围栏，地块内西北侧建有地基，地块内东南侧建有临时项目部，项目部内有工人住宿和生活。

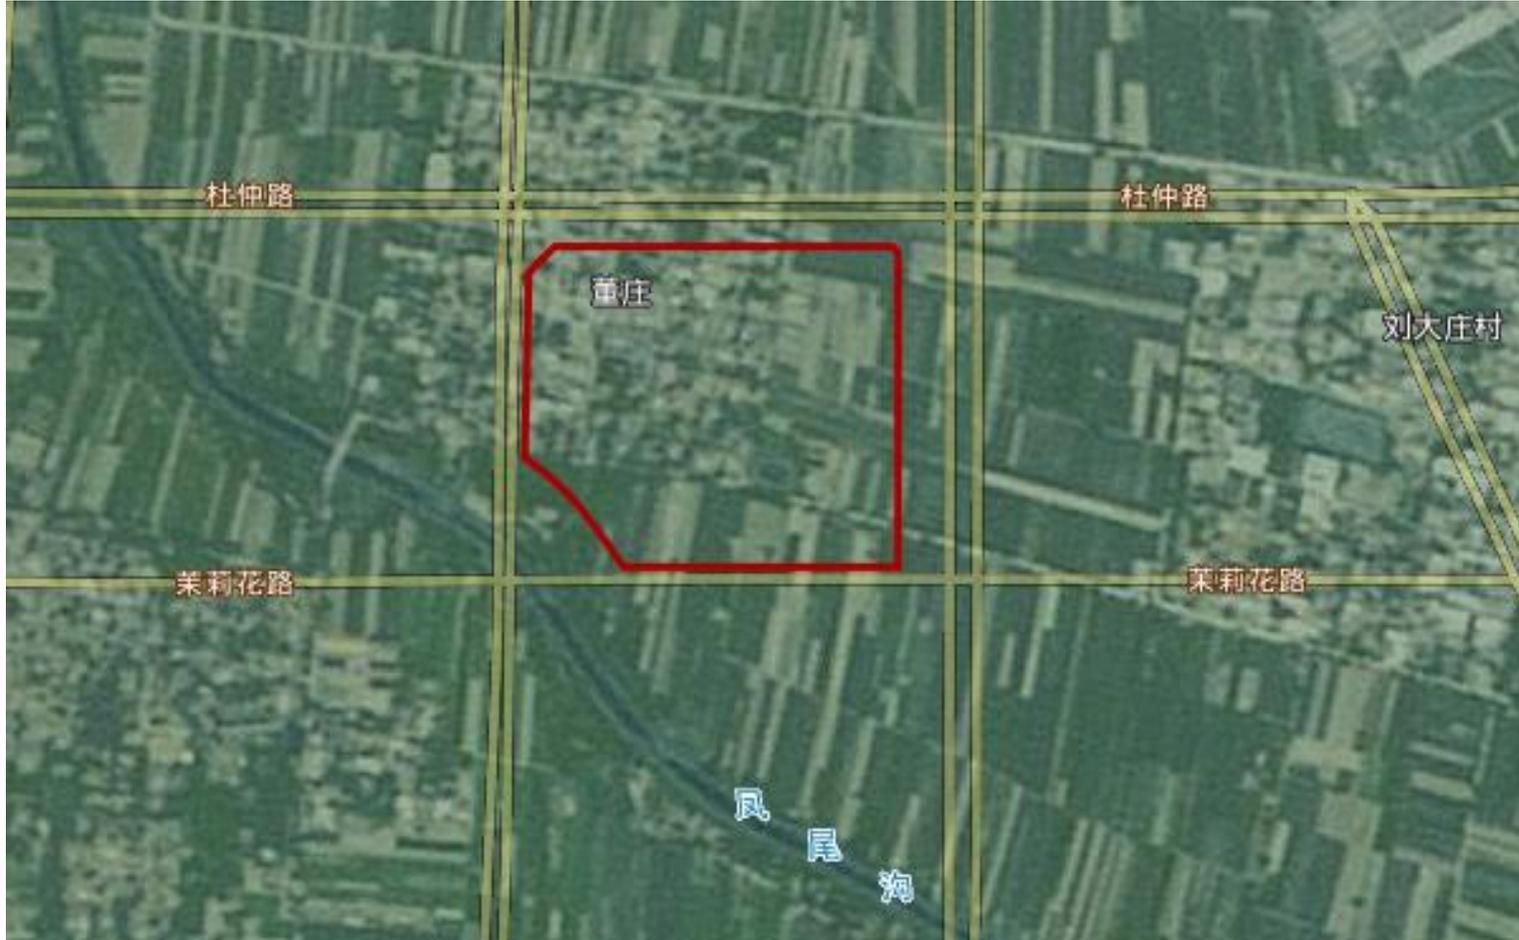
2014年11月，原地块作为农田和居民住宅使用，场地西侧和北侧为居民住宅，东侧和南侧为农田，西南侧为凤尾沟。

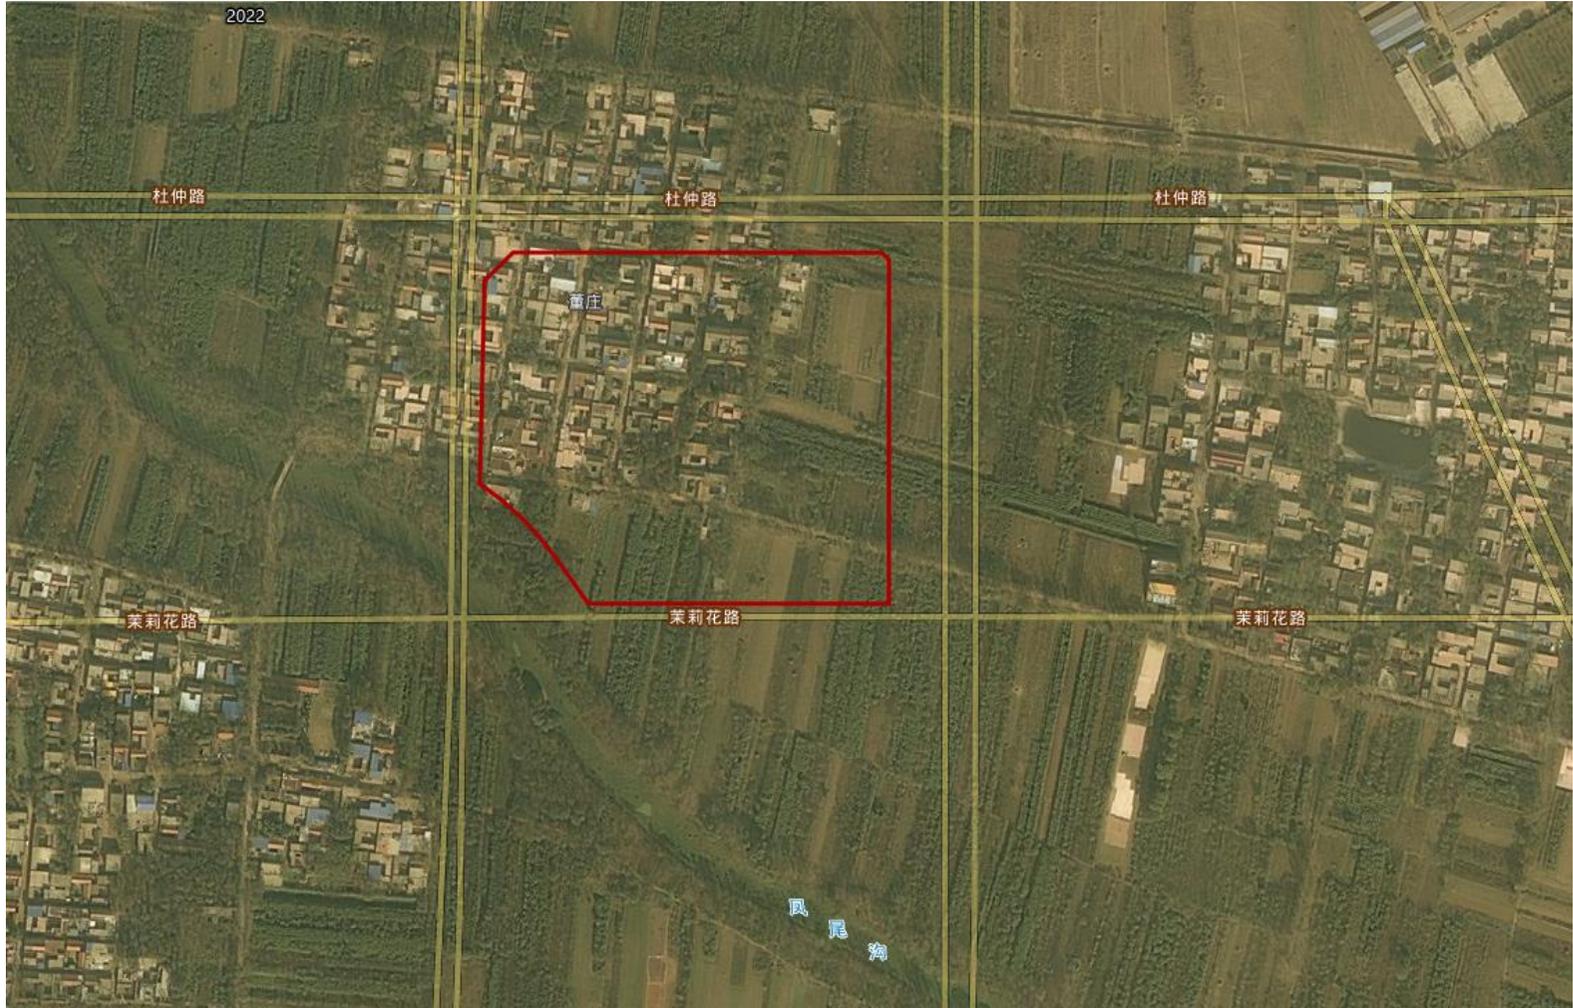
2017年2月，原地块作为农田和居民住宅使用，场地西侧和北侧为居民住宅，东侧和南侧为农田，西南侧为凤尾沟。

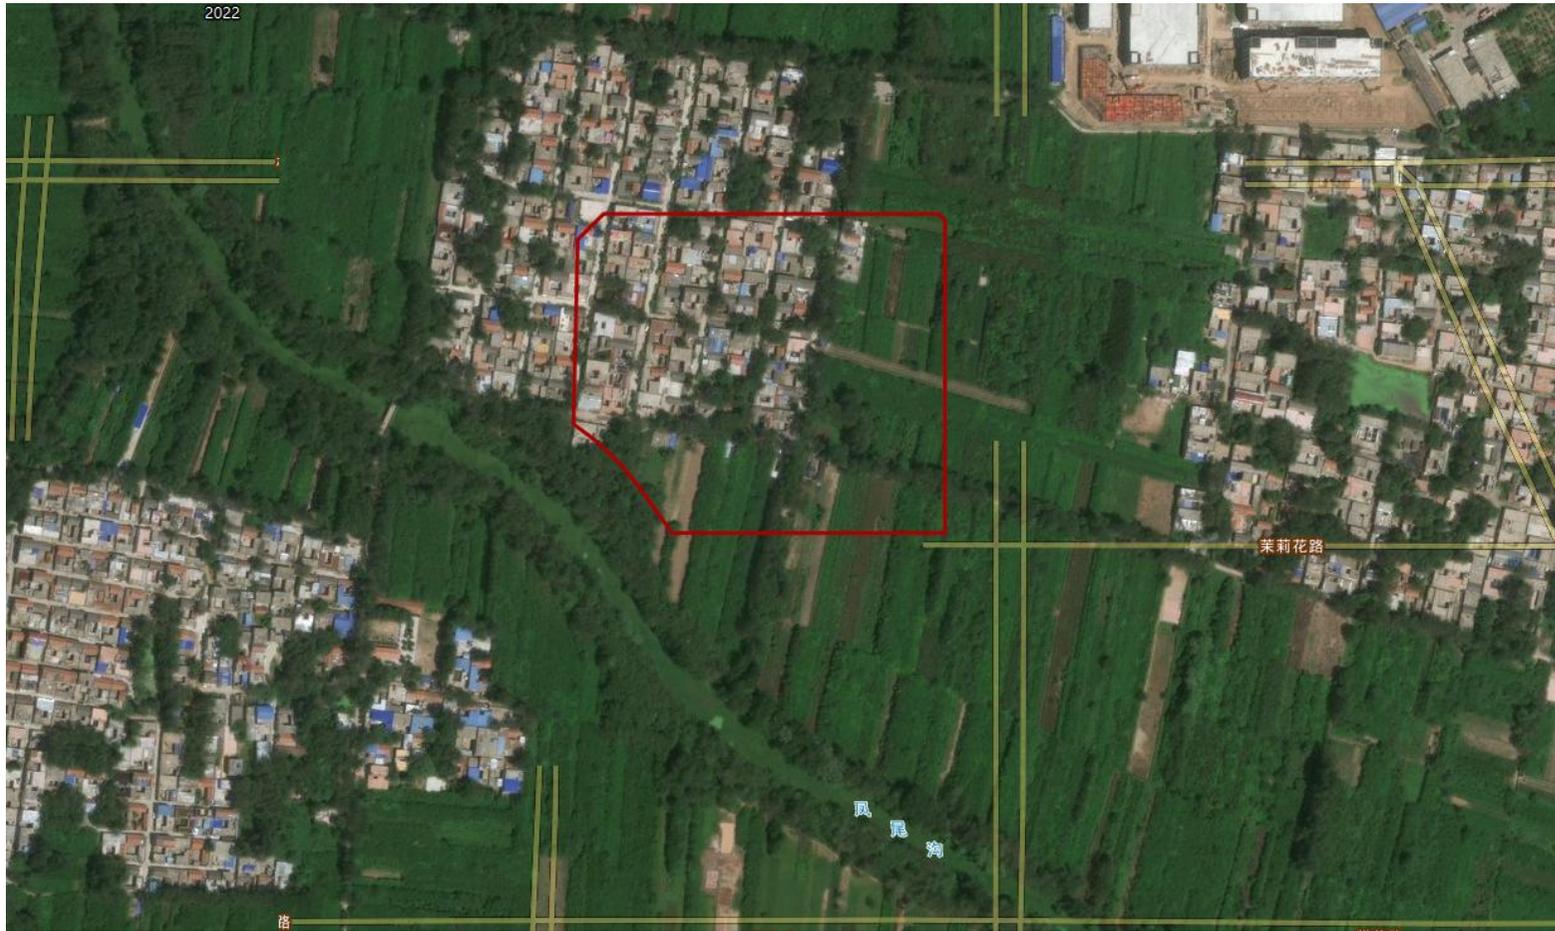
2018年1月，原地
块作为农田和居
民住宅使用，场地
西侧和北侧为居
民住宅，东侧和南
侧为农田，西南侧
为凤尾沟。

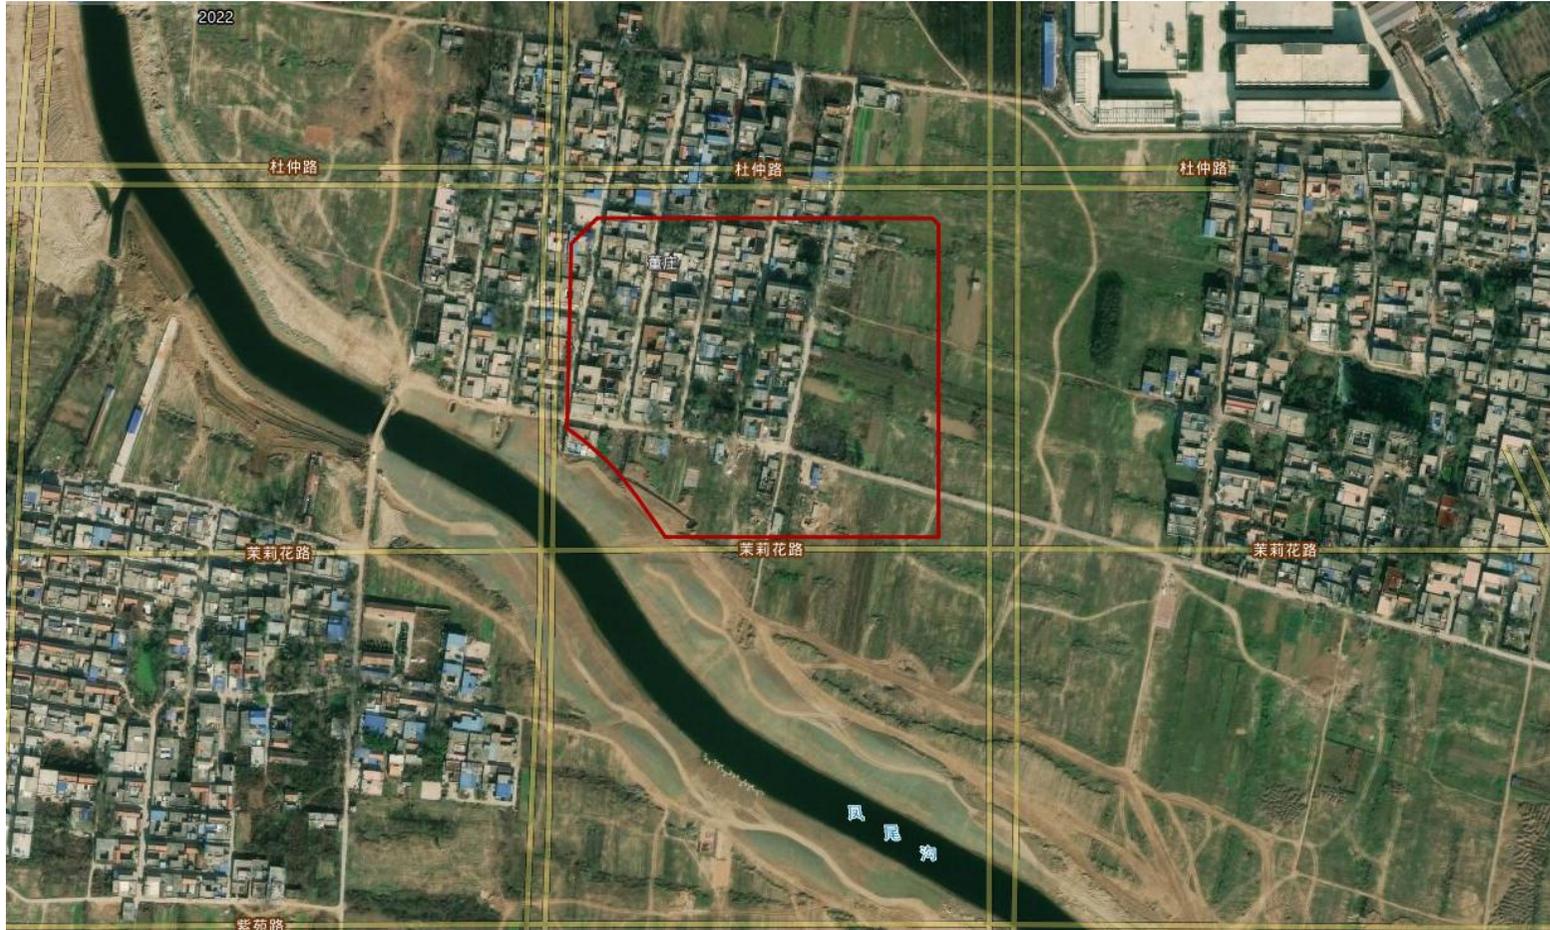
2019年10月，原地块作为农田和居民住宅使用，场地西侧和北侧为居民住宅，东侧和南侧为农田，西南侧为凤尾沟。

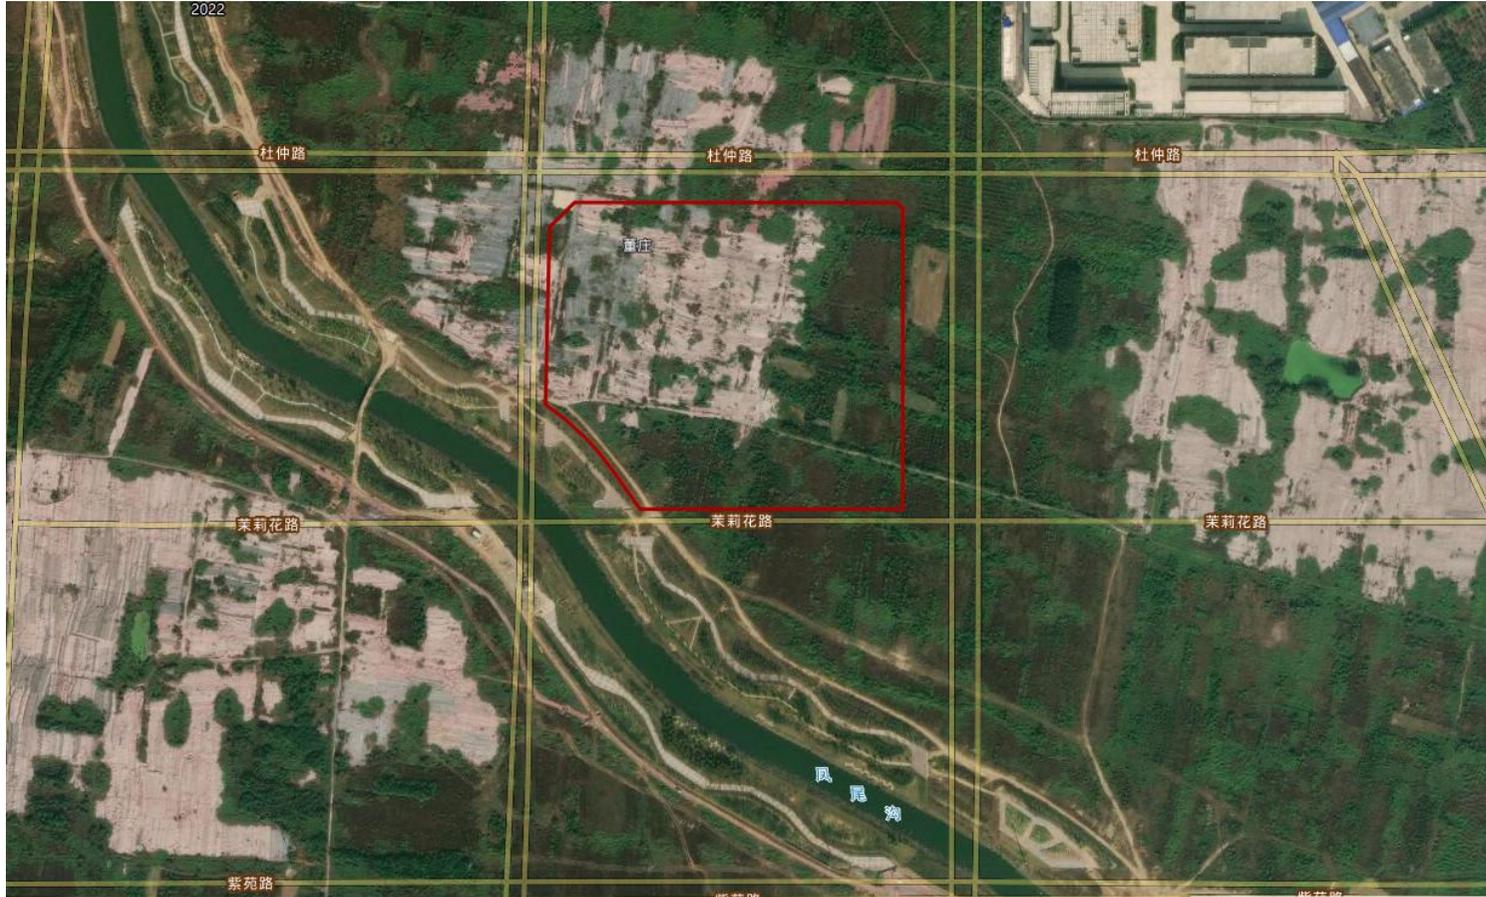
2020年5月，原地块西侧和北侧居民住宅拆迁，土地平整。东侧和南侧仍然为农田

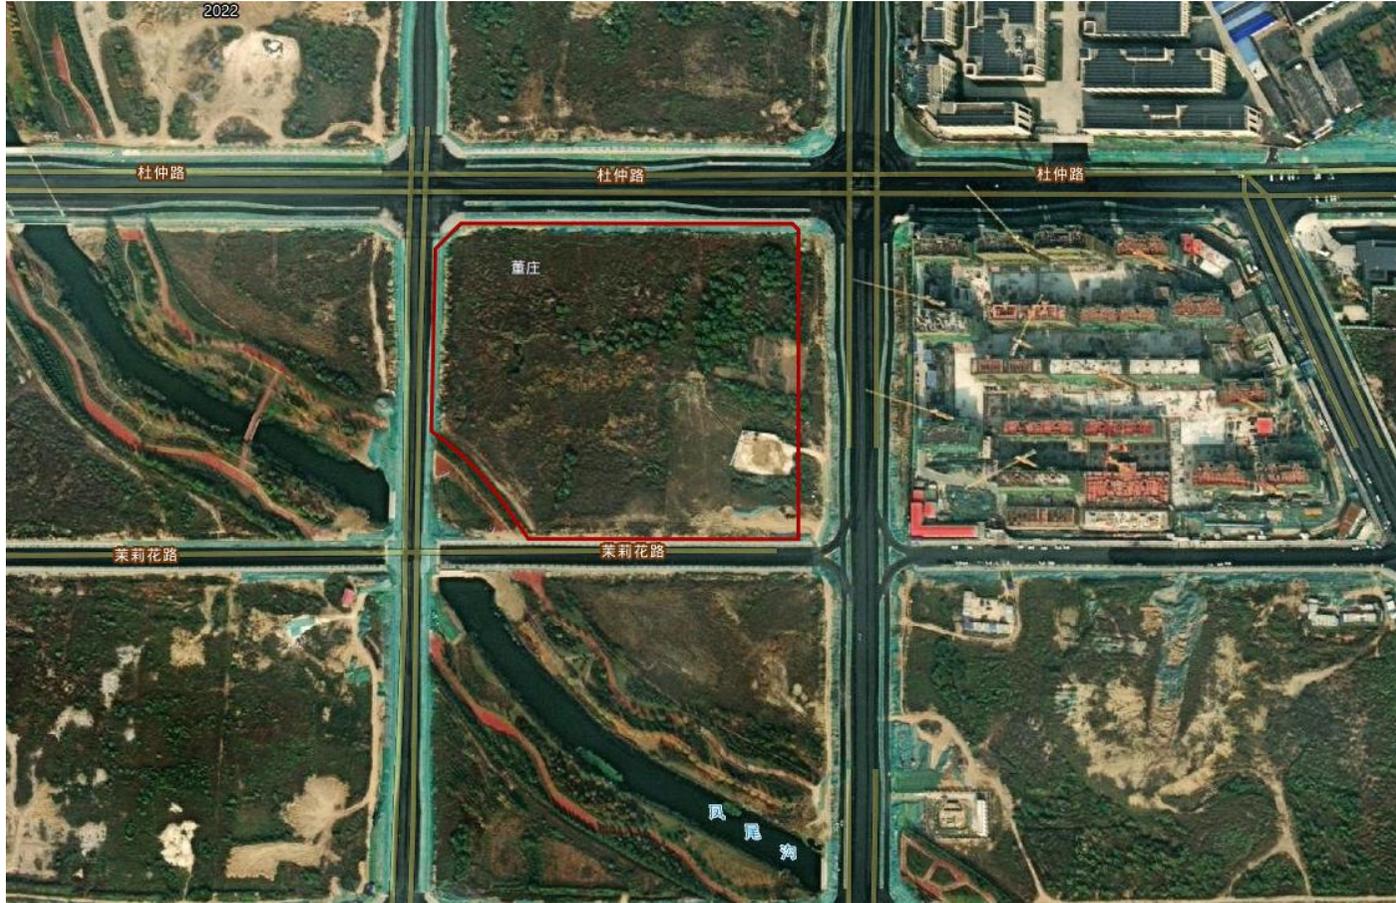
2021年2月，原地块经拆迁后，土地重新规划，并于2021年3月出售给亳州聚谦房地产开发有限公司，用作规划为商住用地（Rb）。东侧开始建设新的住宅小区。

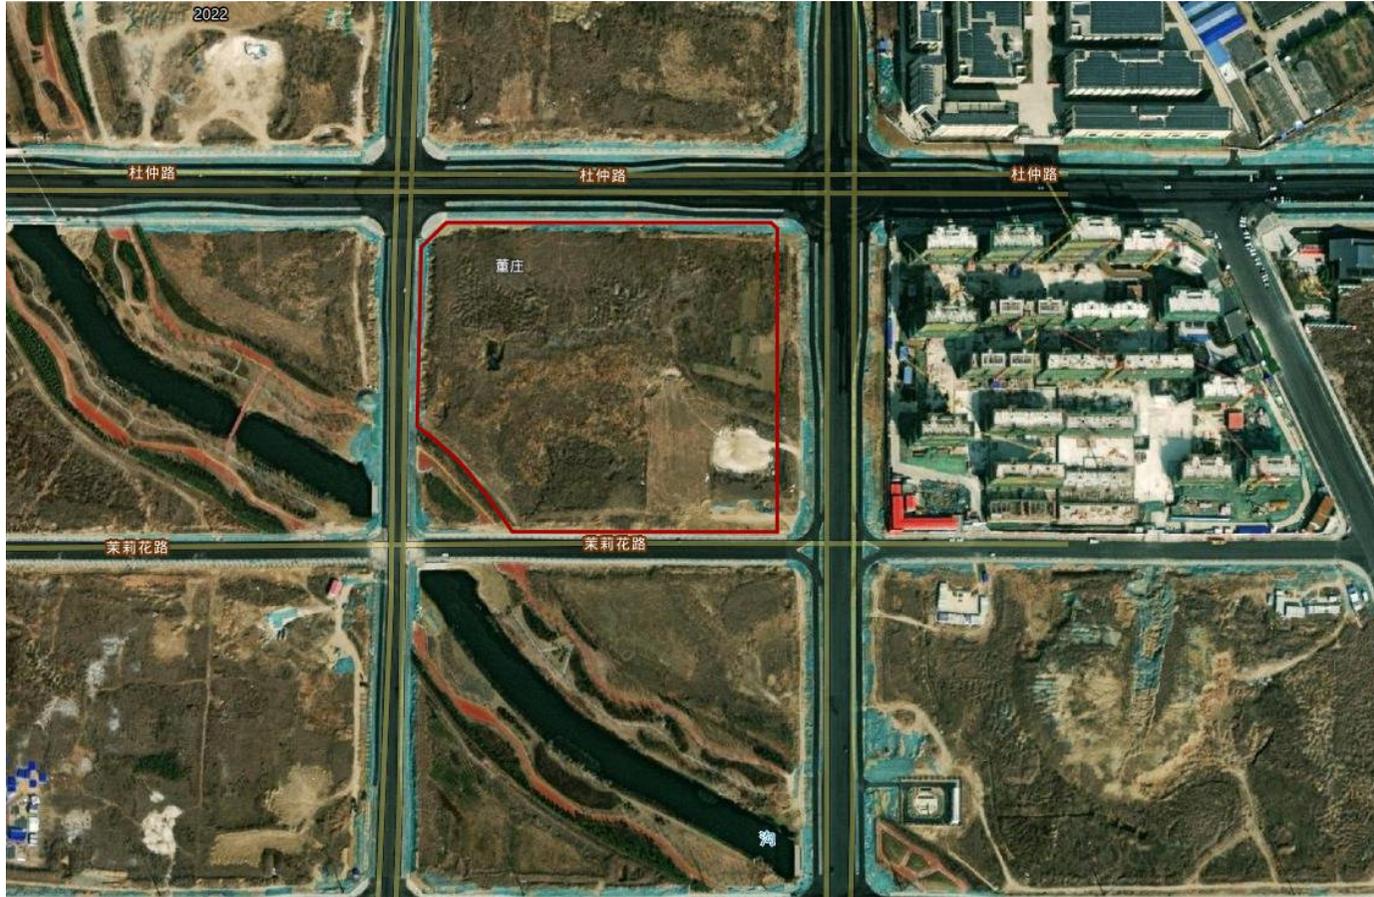
2021年10月，原地块经拆迁后，土地重新规划，并于2021年3月出售给亳州聚谦房地产开发有限公司，用作规划为商住用地（Rb）。东侧新的住宅小区建成。

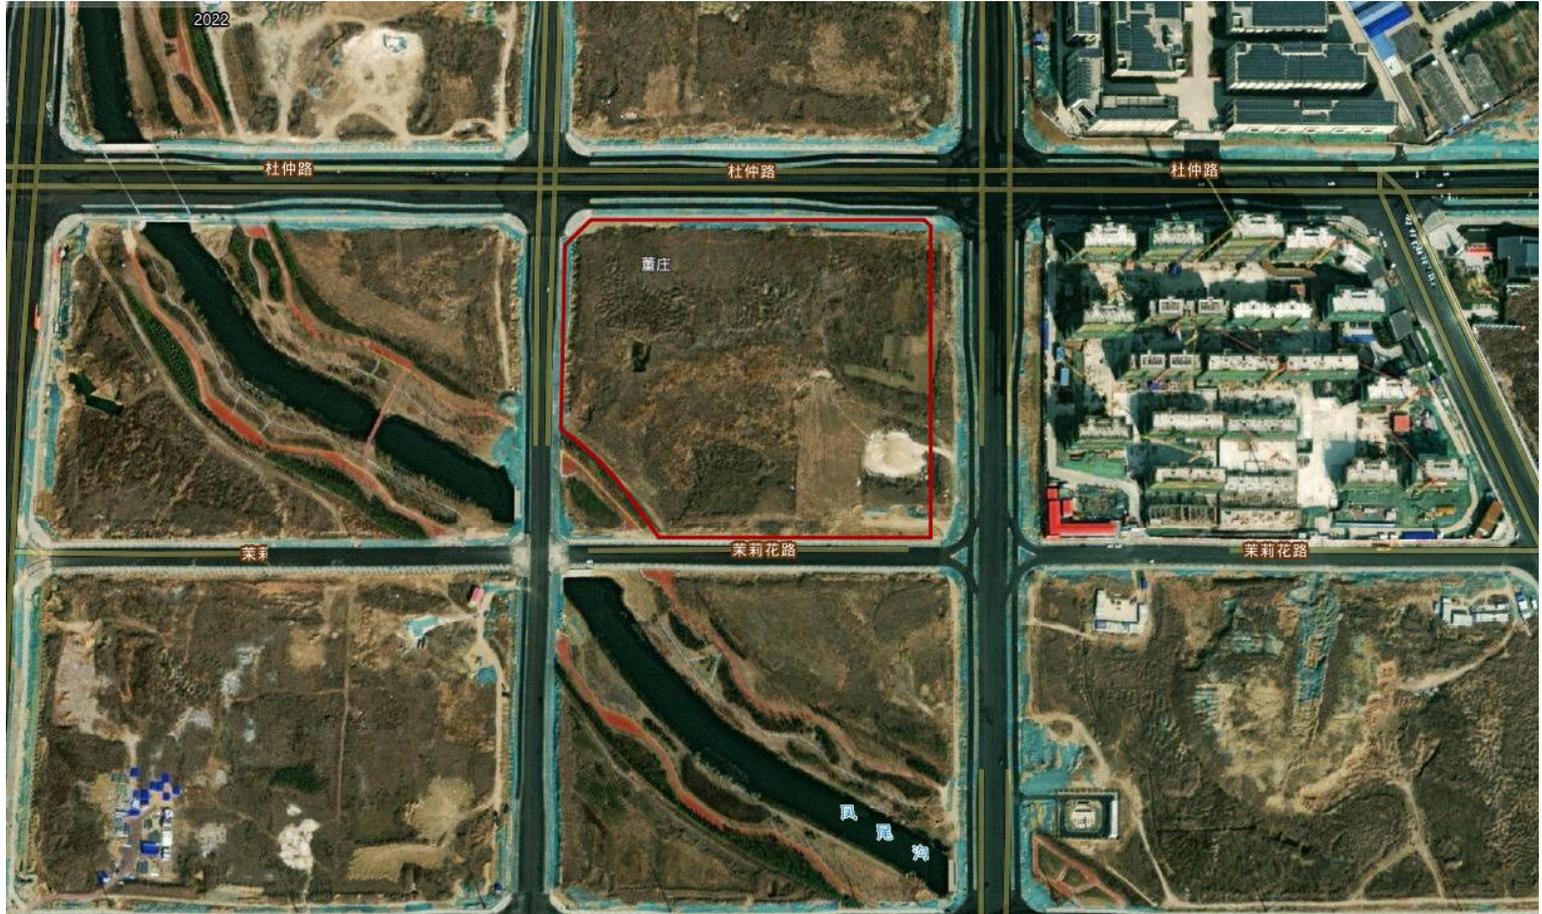
2022年7月，原地块经拆迁后，土地重新规划，并于2021年3月出售给亳州聚谦房地产开发有限公司，用作规划为商住用地（Rb）。东侧新的住宅小区和建成。

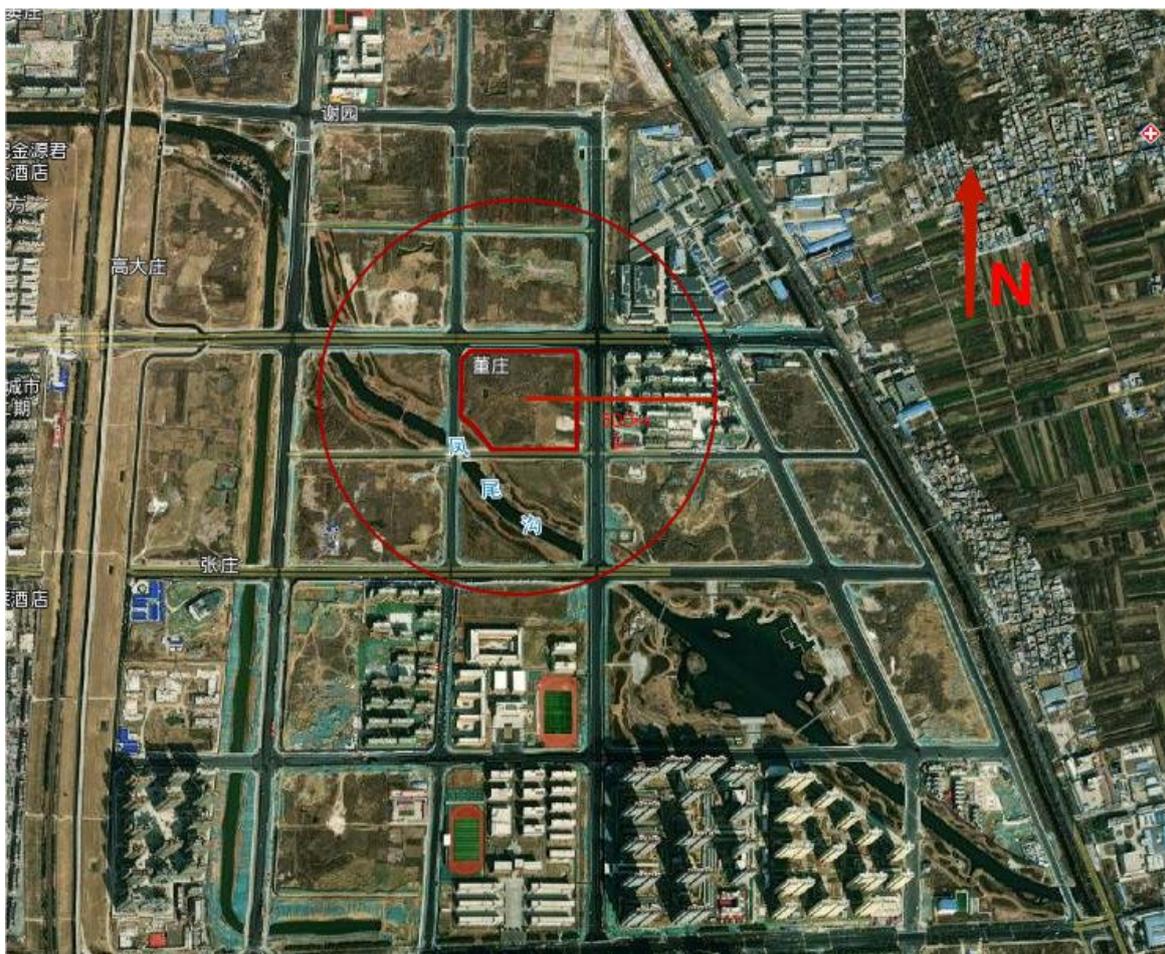
图3-1周边环境敏感点

亳州宝龙世家小区地块东侧隔茉莉路为圣桦·锦江天玺小区，东北侧为居住区，东南侧为凤尾公园，南侧有亳州市第三十三中学，其余方位均为闲置地块。地块周边环境敏感点见图3-1。

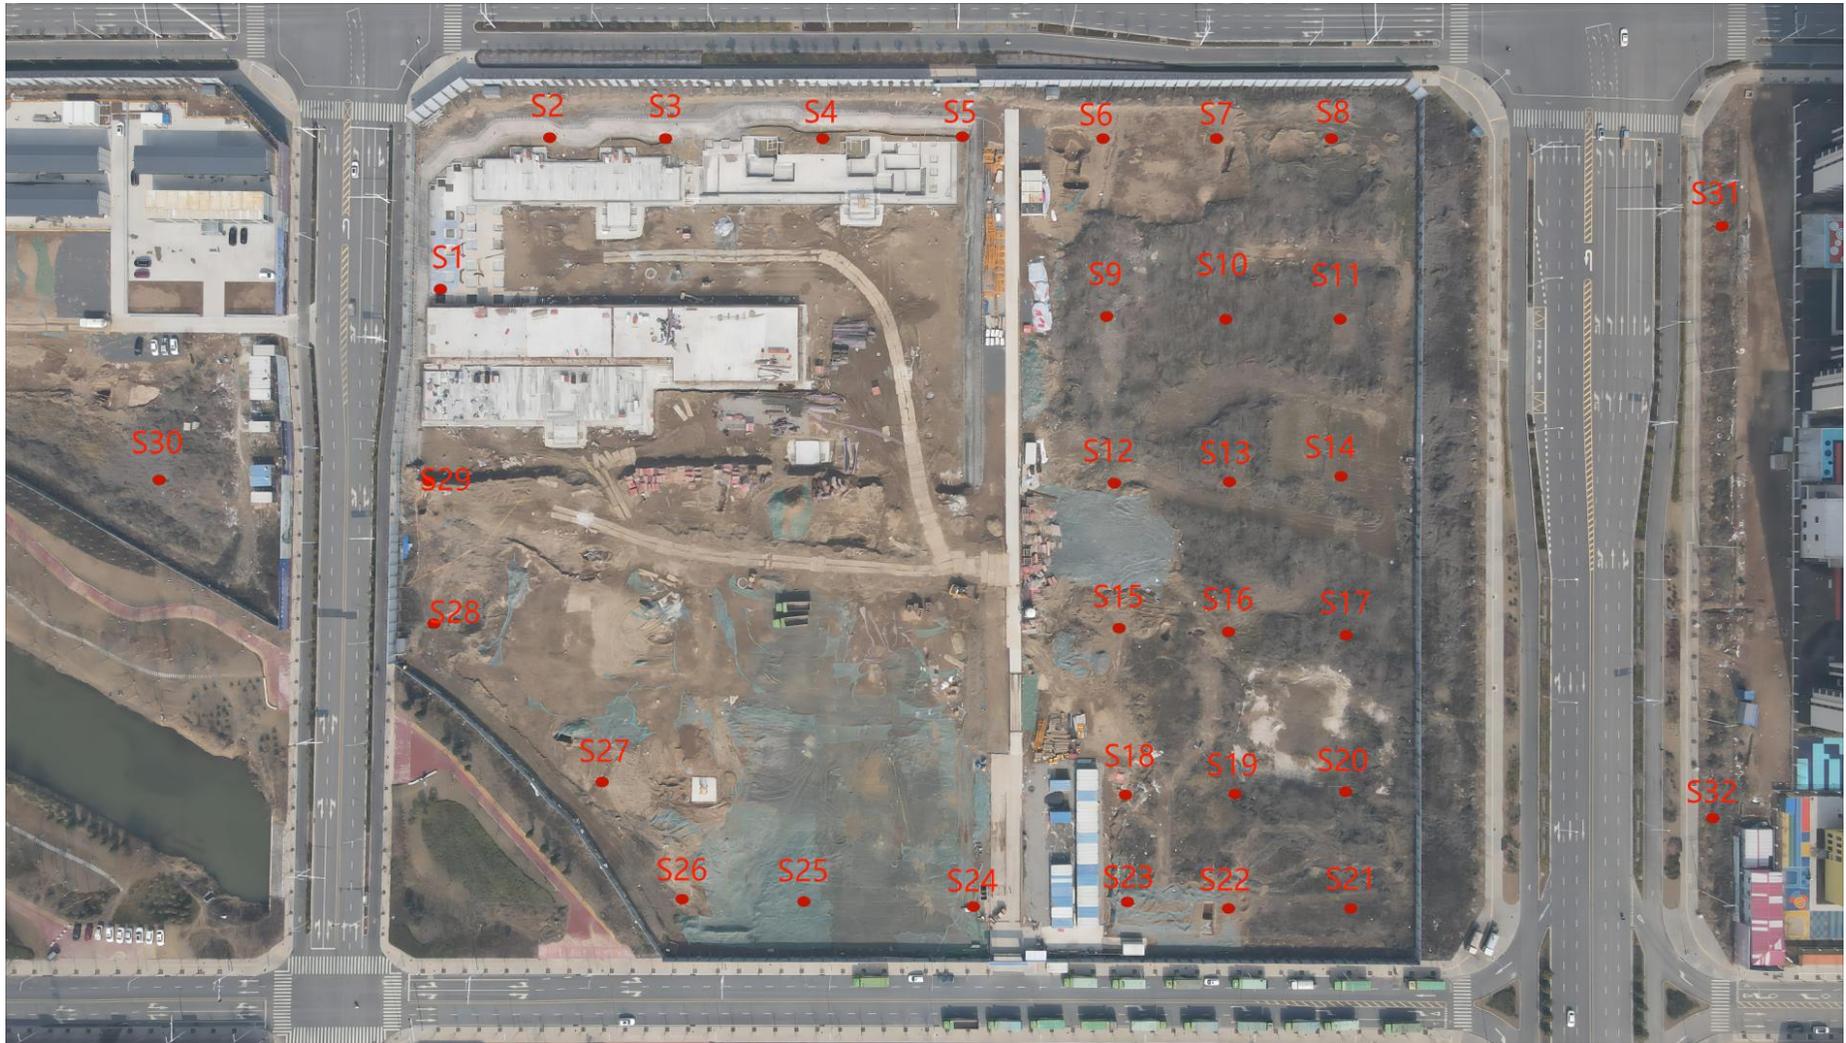
图3-2 地块采样布点图

在前期收集资料分析的基础上，结合现场踏勘、人员访谈情况，开展布点采样工作。本次调查亳州市高新区宝龙住宅 11#地块项目，面积为 68690.20 平方米，地块内共布设 29 个快筛点位，以及 3 个对照快筛点位。土壤监测深度为 0~0.5 米，监测的土样用快检仪进行检测。具体见图 3-2 地块采样布点图。

表3-3为现场点位样品快检的数据统计。本项目调查地块用地性质为商住用地（Rb），因此选用GB36600-2018中第一类建设用地土壤污染风险筛选值作为评价依据。根据现场快检结果，调查地块内重金属和挥发性有机污染物浓度均不超过《土壤环境质量建设用地土壤污染风险管控标准（试行）》（GB36600-2018）中建设用地第一类用地土壤污染风险筛选值。
